Ekspertiz Raporu

Rapor no: EKS-10388
Tarih: 03.10.2026

İlan no	VR10388
Araç	Volkswagen Passat 1.5 TSI Business DSG
Model yılı / Kilometre	2019 / 112.600 km
Yakıt / Vites	Benzin / Otomatik
Renk	Siyah
Tramer	38.200 ₺

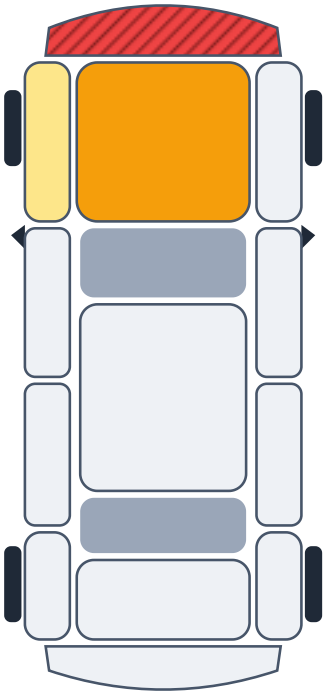
Ön tampon	Değişen
Motor kaputu	Boyalı
Tavan	Orijinal
Bagaj kapağı	Orijinal
Arka tampon	Orijinal
Sol ön çamurluk	Lokal boyalı
Sol ön kapı	Orijinal
Sol arka kapı	Orijinal
Sol arka çamurluk	Orijinal
Sağ ön çamurluk	Orijinal
Sağ ön kapı	Orijinal
Sağ arka kapı	Orijinal
Sağ arka çamurluk	Orijinal

Özet: **1 değişen, 1 boyalı, 1 lokal boyalı**
